# EL CASTILLO DE LA GUARDIA DE JAÉN, ORIGEN, EVOLUCIÓN Y RESTAURACIÓN

*Juan Jesús Herrera Miranda*

## RESUMEN

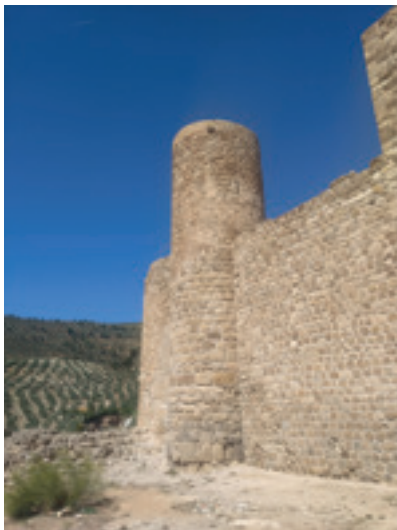
Figura 3: Torre de planta circular de origen islámico. Imagen propia.

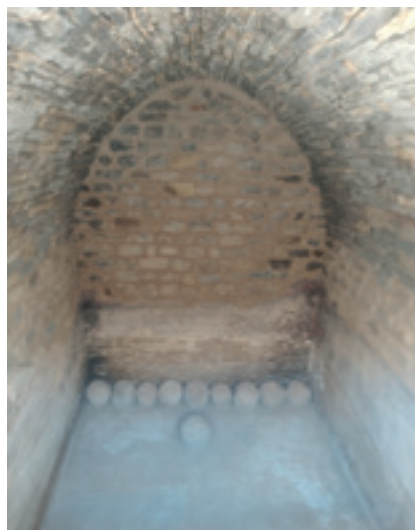
Figura 4: Aljibe restaurado. Imagen propia

los cambios que sufren muchas fortificaciones de la zona, entre ellos el castillo de Mantisa. Fue un lugar de tránsito obligado, dada su situación geográfica, se convirtió en un enclave imprescindible para controlar el paso natural que se abre a sus pies. Como vemos en los planos [Fig. 2], el castillo, aún de reducidas dimensiones, disponía de diversas estancias que harían posible albergar una pequeña guarnición que se ocuparía de su propia defensa y de la vigilancia del paso. En su interior aún se conserva una alta torre cilíndrica que probablemente tuvo funciones de torre vigía. [Fig. 3]. Así mismo, se conserva de esta época un aljibe adosado a las estructuras anteriores. [Fig. 4]

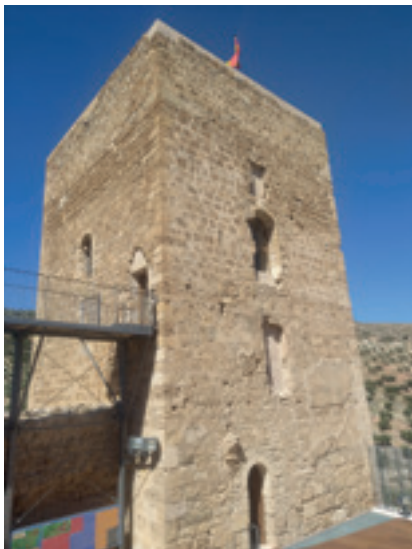
Figura 5: Torre del homenaje. Imagen propia.

Tras la toma de La Guardia en 1244, el alcázar se reformó prácticamente en su totalidad, reforzándose su estructura, ya que las frágiles defensas árabes de tapial estaban en mal estado. Se construyó la torre del homenaje en la zona norte y la torre cuadrada en la parte sureste. La anterior estructura defensiva desapareció casi por completo, quedando ésta bajo las nuevas murallas, más altas y más fuertes, conservándose sólo de la época anterior la torre circular ya mencionada y los aljibes<sup>9</sup>. La torre circular, a partir de la conquista, se recreció, resultando tres niveles interiores, que se unían por una estrecha escalera embutida en el muro perimetral. Por la planta intermedia se abrieron dos vanos adintelados para acceder a los adarves<sup>10</sup>. La torre del homenaje [Fig. 5], se construyó con planta cuadrada y 35 mts. de altura. Resultaron en su interior dos plantas más otra superior aterrazada. La primera, de planta octogonal [Fig. 6],

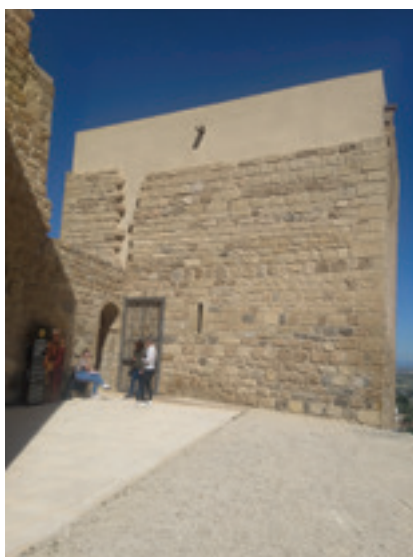
Figura 9: Torre rectangular. Imagen propia.

Norte quedaron la torre del homenaje y la torre rectangular<sup>12</sup>.

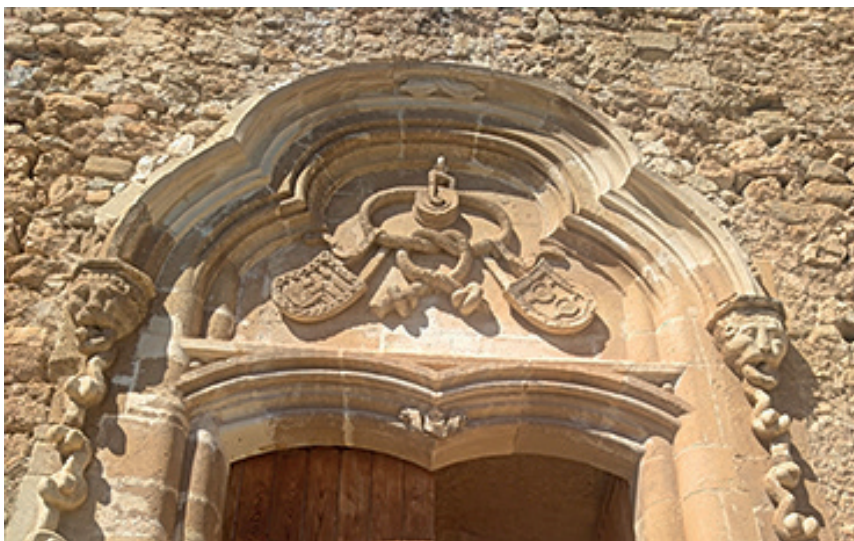
Figura 10: Portada gótica del castillo (Siglo XIV), detalle de las armas de los señores de La Guardia. Imagen propia.

En 1492 los Reyes Católicos culminaron la reconquista del territorio con la anexión del último reducto musulmán de la península, el Reino Nazarí de Granada. A partir de entonces, la antigua frontera desapareció y se inició un periodo de paz para el Reino de Jaén y el resto de territorios fronterizos. Entre finales del siglo XV y durante el siglo XVI, en el castillo comenzó un periodo de reestructuración para adaptar el alcázar a sus nuevas funciones como residencia palaciega de los Señores de la Guardia, los Messía. Una reforma destinada a embellecer y dotar de comodidades la antigua fortaleza, construyéndose también las estancias para el personal al servicio de los señores, perdiendo así su carácter eminentemente militar. En su interior, se edificó *ex novo* una iglesia bajo la advocación de Santa María, de la que nos ocuparemos más adelante, aprovechando una de las torres cuadradas, a la que se adosó la cabecera del templo. De esta época (segunda mitad del siglo XV) procede la portada gótica que adorna la entrada del recinto, remodelada años más tarde en el siglo XVI. [Fig. 10 y 12].

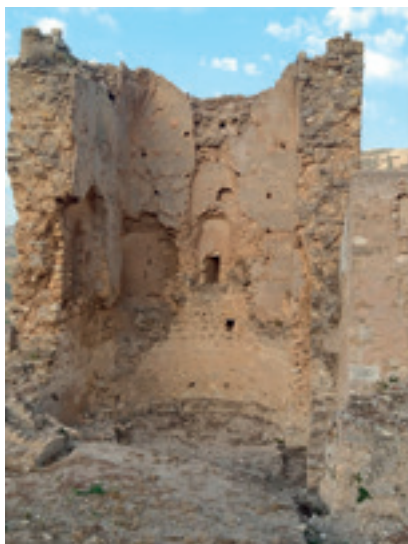
Figura 13: Iglesia de Santa María, restos del ábside. Imagen propia.

La iglesia la Asunción, antigua parroquia de Santa María, se edificó dentro del alcázar y terminó de construirse entre mediados y finales del siglo XVI, ya en la época del marquesado, aunque se apunta la posibilidad de que pudiera haber sido construida sobre los restos de una anterior<sup>19</sup>. La fábrica fue obrada resultando una planta rectangular o de cajón (10 x 7 mts.), con seis capillas, tres a cada lado. Se aprovechó una de las torres cuadradas de la muralla, la que defendía una de las entradas del castillo, que pasó a ser el ábside y cabecera de la misma. Esta torre se modificó, situándose el altar mayor en el interior de la misma, que se cubrió con una bóveda nervada de yeso, como evidencian los restos de los arranques de las esquinas conservados. También hay evidencias de la existencia en este espacio de dos hornacinas, una gótica y otra avenerada. Las capillas laterales de la nave se articularon entre contrafuertes. También se apunta la hipótesis de que la cubierta de la nave pudiera haber sido una armadura mudéjar, algo tradicional en esta tipología y en esta época. Como era tradición, la nave se utilizó para enterramientos y bajo las capillas existieron criptas familiares cubiertas con bóvedas de cañón<sup>20</sup>. En la actualidad, por desgracia, no se conserva apenas nada de esta antigua iglesia, salvo sus cimientos y las ruinas del ábside [Fig. 13]

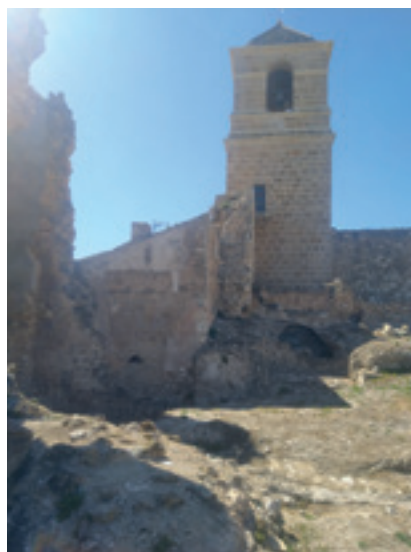
Figura 14: Torre campanario de la Iglesia de Santa María. Imagen propia.

14] que encargó el prior de la iglesia, don Juan de Aguilera, a Francisco del Castillo “el Mozo” por 50.000 maravedíes<sup>21</sup>, obra que éste último, a su vez, traspasó a un tercero, como refleja el documento fechado el 22 de diciembre de 1584 en el que se otorga un poder del citado maestro cantero al también cantero de La Guardia, Cristóbal Martínez, mediante el cual le encarga que continúe la obra en su nombre: “[...] hazer una torre de cantería para el campanario / de la yglesia de la villa de La Guardia [...]”, y que continúa: “[...] pueda / proseguir e acabar la dicha obra e torre de / canteria que así se a de haçer en la dicha yglesia / hasta la feneçer como yo la pudiera / façer [...]”<sup>22</sup>. Sea como fuere, Francisco del Castillo “el Mozo” no terminó de cobrar el encargo y en su testamento declaró que el prior Juan de Aguilera aún le debía 19.000 maravedíes, cantidad que reclamó a sus herederos una vez muerto el prior y que no quisieron pagarle, otorgando el derecho de cobro de los caudales debidos a su amigo y can-

La torre se construyó adosada a la muralla, de la que sobresale el cuerpo de campanas, la parte que es visible desde el exterior. Desde el interior del castillo se aprecia la torre completa, apoyada en el adarve. De planta cuadrada, tiene dos partes, la caña y encima, retranqueado, el cuerpo de campanas, existiendo una separación entre ambas remarcada por una cornisa que circunda el perímetro. La caña, en su interior, está dividida en dos plantas que se cubren con bóveda de cañón. Se comunican entre sí y con el cuerpo de campanas a través de una escalera, y con los adarves, a los que se accede por dos vanos adintelados, uno a cada lado. El cuerpo de campanas se abre al exterior en tres de sus lados mediante arcos dobles de medio punto y de un único arco en la cara que da al interior de la fortaleza. Remata con una cornisa perimetral sobre la que apea la cubierta, de planta octogonal, decorada con tejas en abanico vidriadas de colores: negro, verde, marrón y blanco. Culmina el conjunto una cruz de hierro forjado, conservada en la actualidad. Francisco del Castillo sigue en la traza de esta torre la tradición giennense de cubrir los cuerpos de campanas con techumbres octogonales decoradas con tejas vidriadas de colores, de clara influencia andalusí, solución también utilizada, por ejemplo, en las torres laterales del Hospital de Santiago de Úbeda<sup>24</sup>. Como se puede apreciar en el plano adjunto [Fig. 2], la iglesia y la torre de campanas quedan junto a la entrada de castillo, conformando un sistema de acceso fácilmente controlable desde el interior del mismo. Del estado de conservación de la torre de campanas y de la iglesia nos ocuparemos más adelante.

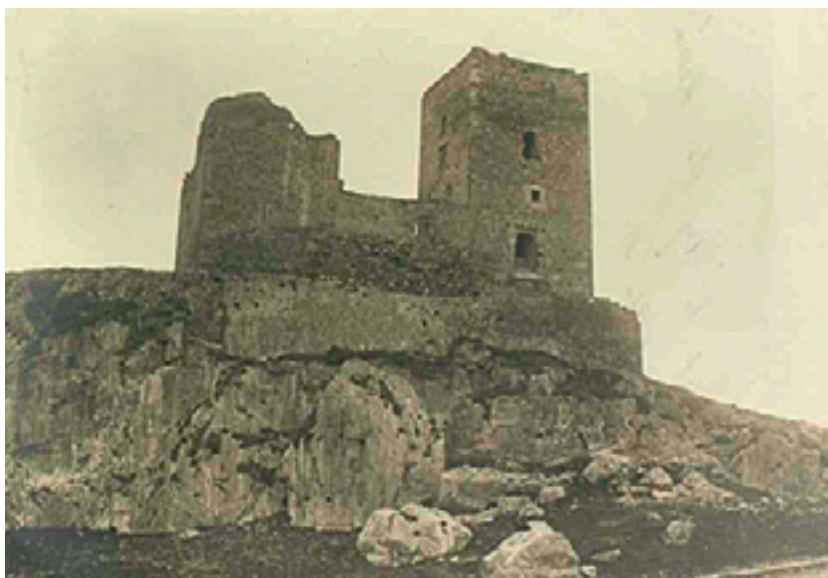
Figura 18: Vista del castillo en 1913, fotografía nº 204. Adaptado de: Romero de Torres, E. (1913). Catálogo monumental de los monumentos históricos y artísticos de la provincia de Jaén. V. p. 128.

Por fortuna, también se dispone de la valiosa documentación gráfica del momento, en concreto en el tomo V de la misma obra, dedicado a las fotografías de esta parte, [Fig. 17, 18 y 19] en las páginas 128 y 129 se pueden ver tres instantáneas de las ruinas, con numeración 203, 204, y 205<sup>41</sup>. Probablemente, son las primeras imágenes del castillo de las que se dispone. En la primera aparece a la izquierda la torre del homenaje, la torre circular, el adarve sobre la muralla que las unía y partes de otra torres. En la segunda vemos la torre del homenaje y los restos de la torre rectangular, también con el adarve sobre la muralla que las unía. En la tercera se aprecia la portada gótica en estado de ruina y tras ella, el cielo abierto<sup>42</sup>, toda construcción intramuros había desaparecido. Es decir, del acceso en recodo no quedaba nada, salvo un par de fragmentos de muro, que pueden verse en la fotografía. Tenemos pues, en ese momento, un estado de la cuestión bastante claro. El monumento, a primeros del siglo XX, estaba en fase terminal, hecho agravado por el uso que se hizo de los

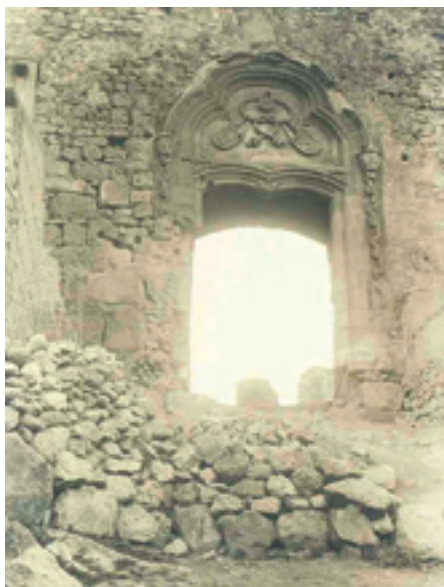
Figura 19: Vista de la portada gótica del castillo en 1913, fotografía n° 205. Adaptado de: Romero de Torres, E. (1913). Catálogo monumental de los monumentos históricos y artísticos de la provincia de Jaén. V. p. 129.

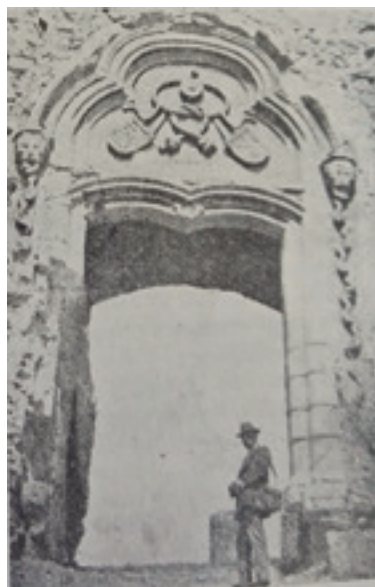
Figura 20: Vista de la portada gótica del castillo en 1914. Adaptado de: L. de Robles, E. (1914). La Guardia, su Castillo y su Fuente. Don Lope de Sosa: Crónica Mensual de la Provincia de Jaén. Año II, XIX. p. 209

Así mismo, se tienen noticias del castillo un año después, en 1914, informaciones que no aportan nada nuevo. Según el autor, Enrique L. de Robles, el estado del castillo era ruinoso y parece que, incluso, la fuente de información pudo ser el texto de Romero de Torres, por las similitudes encontradas en ambos textos. Como curiosidad, en la publicación aparece una fotografía de la portada gótica<sup>44</sup>, en el mismo estado que la fotografió Romero de Torres, esta vez con un paisano posando. [Fig. 20] A través

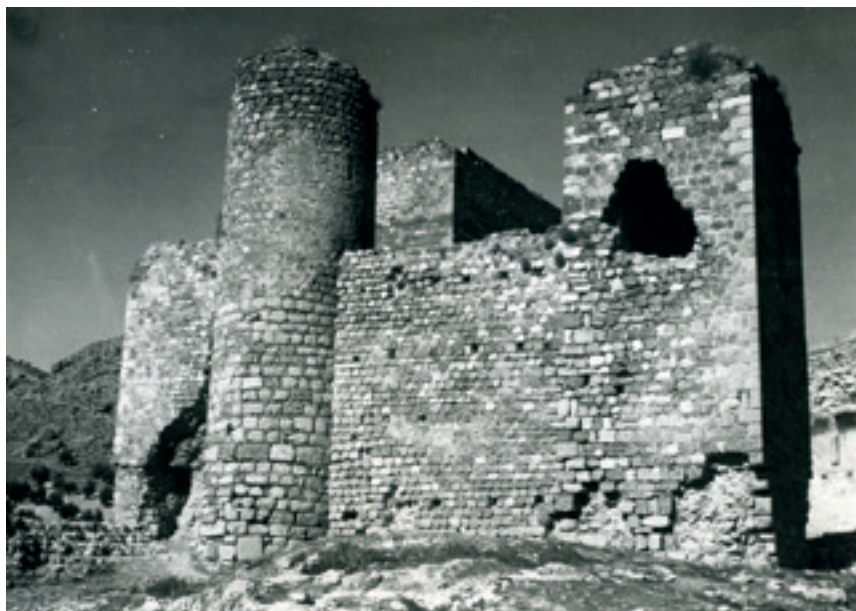
Figura 21: Vista del Castillo entre 1955 y 1969. Adaptado de: Rosello Cañada, J. (Entre 1950-1969) [La Guardia. Castillo]. Legado de Jaime Roselló Cañada, (FOT-ROSELLO-1227), Archivo del Instituto de Estudios Giennenses, Jaén. Disponible en: <https://absys.dipujaen.es/digital/Fotografias/ROSELLO/FOT-ROSELLO-1227.jpg>

del extenso catálogo fotográfico depositado en el Instituto de Estudios Giennenses, se puede comprobar que el estado de ruina del castillo no hizo más que avanzar desde que Romero de Torres tomara las primeras fotografías en torno a 1913. En efecto, viendo las imágenes tomadas por Jaime Roselló Cañada, datada entre 1950 y 1969<sup>45</sup>, [Fig. 21] se corrobora la decadencia estructural de la fábrica, notablemente perjudicada ahora, quizá debido a los expolios de materiales antes comentados y derrumbes como consecuencia de los mismos.

sus muros, como si vemos en las fotografías tomadas en los años 50 del pasado siglo [Fig. 21 y 24], donde se aprecia que faltan grandes fragmentos en los muros de piedra, sobre todo en torres y lienzos de muralla, incluso en algunos casos se aprecia el antiguo tapial que sirvió de soporte a la carcasa pétrea de sillarejos, añadida en época cristiana.

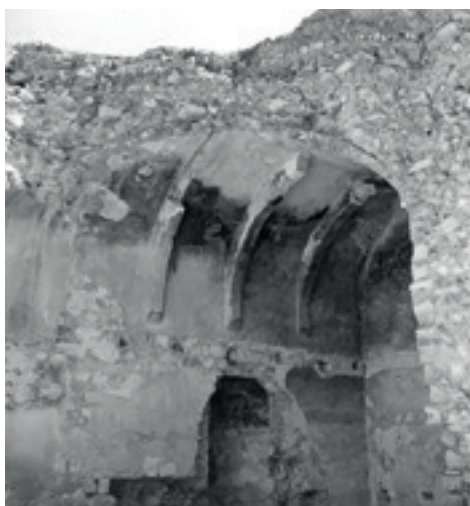
Figura 22: Restos de la torre rectangular. Adaptado de: A.D. (1955) [La Guardia, Castillo]. Fotografía GI-35443. Archivo Mas, Instituto Amatller de Arte Hispánico, Barcelona.

Amatller de Arte Hispánico de Barcelona y clasificadas con la numeración: GI-35443, GI-35444 y GI-35453<sup>46</sup>. En las mismas podemos apreciar el estado del castillo a mediados del siglo XX. En la primera, [Fig. 22] se puede apreciar lo que quedaba de lo que parece ser la torre rectangular, aún con parte de su cubierta en pie. En la imagen se aprecian los fragmentos de cuatro arcos fajones que sostienen la bóveda de cañón, levemente apuntada, que cubre el espacio. Aparecen varios mechinales, que pudieran corresponder al entramado de vigas de madera del antiguo entresuelo de la torre primitiva y la bóveda de cañón, que remata en el muro del fondo sin más. Otra idea que surge al analizar la imagen es que sus muros parecen haber estado cubiertos con pinturas murales, extremo imposible de corroborar solo viendo la fotografía, dado que solo se pueden apreciar sombras o contornos que

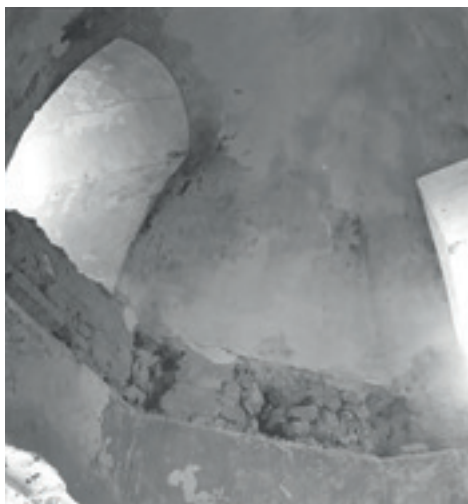
Figura 23: Posible imagen interior torre del homenaje. Adaptado de: A.D. (1955) [La Guardia, Castillo]. Fotografía GI-35444. Archivo Mas, Instituto Amatller de Arte Hispánico, Barcelona.

también pudieran ser manchas de humedad, de humo y no motivos iconográficos concretos. En la siguiente fotografía, [Fig. 23] tenemos lo que parece el interior de la primera planta de la torre del homenaje, de planta octogonal, como lo describiera Enrique L. de Robles: “Existe digno de mencionarse, en referido castillo, un mirador octógono, [...]”<sup>47</sup>. Puede apreciarse en la misma, la franja donde se situaba la entreplanta ya desaparecida. Por último, se anexa otra imagen [Fig. 24] del exterior del alcázar, en la que se aprecia la decadencia de los muros por la pérdida de materiales, causadas por los motivos expuestos anteriormente.

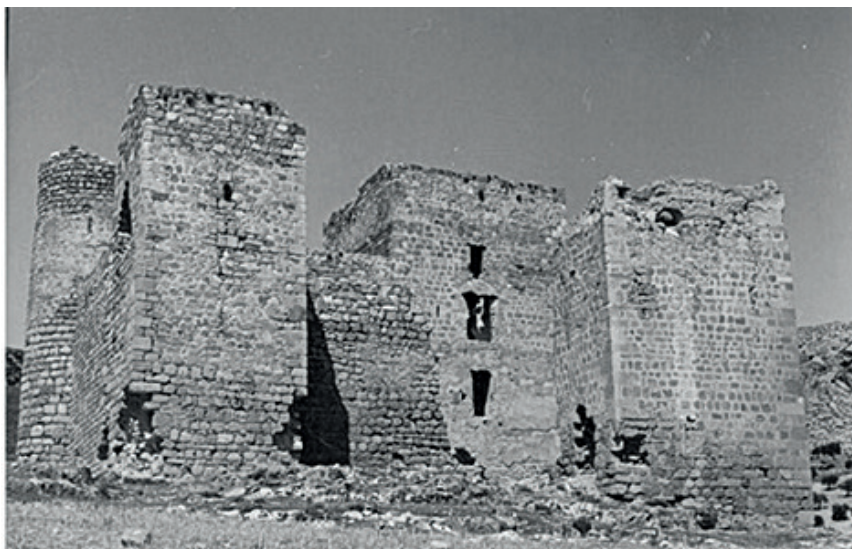
Figura 24: Vista de las ruinas del castillo. Adaptado de: A.D. (1955) [La Guardia, Castillo]. Fotografía GI-35453. Archivo Mas, Instituto Amatller de Arte Hispánico, Barcelona

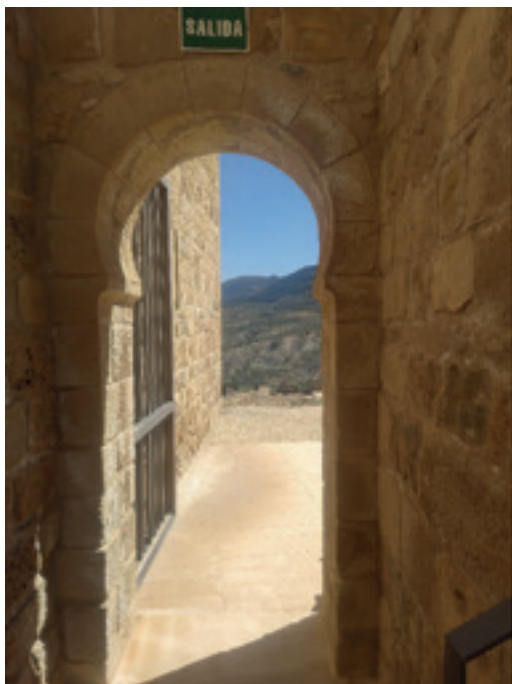
Figura 25: Acceso por arco de herradura, interior y exterior. Imágenes propias.

se abrió la puerta con arco de herradura [Fig. 25] que daba acceso al patio de armas desde el alcázar y se descubrieron los cimientos de la iglesia de Santa María.<sup>48</sup> Entre 1972 y 1973, financiadas con 26 millones de pesetas<sup>49</sup> por la Comisaria General del Patrimonio Artístico Nacional, bajo la dirección del arquitecto Luis Berges Roldán, se retiraron las toneladas de escombros que cubrían el patio de armas, determinándose la planta y profundidad del aljibe, las entradas al patio y tres de las salas subterráneas existentes: una bajo la torre

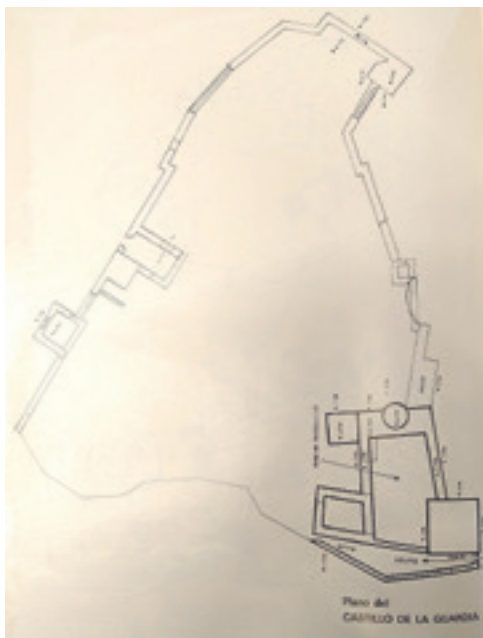
Figura 26: Plano del castillo. Adaptado de: Berges Roldán, L. (1973). Villa y Castillo de La Guardia de Jaén. Castillos de España. Segunda época. 10 (77). Madrid: Asociación Española de Amigos de los Castillos. p. 10.

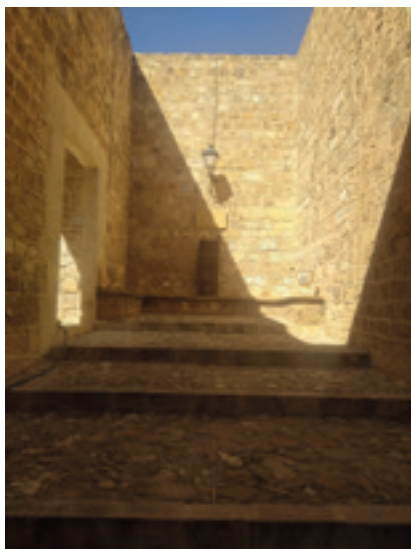
Figura 28: Acceso en recodo del castillo y banco en "U". Imagen propia.

Los accesos al recinto se practicaron, el principal, presumiblemente (hoy día no existe), en el extremo Este y otro, como vía de escape, en el extremo Noroeste, junto a la torre de homenaje. El acceso principal que se practicó junto a la iglesia y la torre de campanas, ambas adosadas a la muralla en la cara Sudeste, es posterior, data de la época del marquesado y sirvió como entrada a la ya zona residencial del castillo, con un recorrido de entrada que se articuló en ángulo recto o recodo coronado de adarves para facilitar su control y vigilancia<sup>27</sup>. En el exterior, para llegar a este punto, había que transitar por un camino que iba de Sur a Norte bajo la muralla, lo que también facilitaba el control de este acceso. Esta entrada no estaba a ras de suelo, sino a dos metros de altura, por lo que para llegar hasta ella se construyó un aterrazamiento sujeto por un muro de contención. En este momento, tras la puerta, hay un recibidor rectangular con una escalera que salva el desnivel, con un vano a la derecha, formado por un arco rebajado de medio punto por el que se entra al recinto. Al fondo de este espacio, adosado al muro, existió un banco en forma de “U”, hoy día restaurado, [Fig. 28] con base en los datos arrojados por la excavación

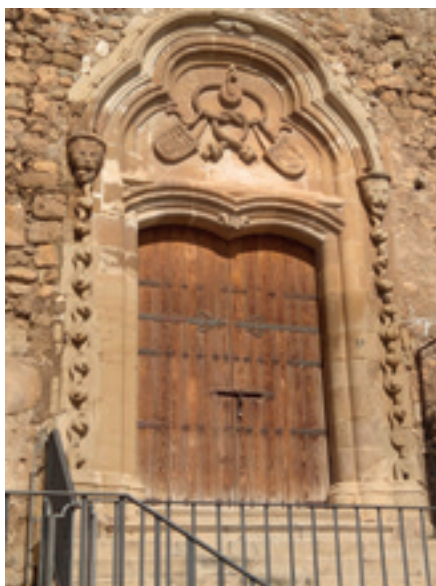
Figura 30: Portada gótica restaurada. Imagen propia.

1989, puso en marcha la primera Escuela Taller en el pueblo, con el arquitecto Arturo Vargas-Machuca Caballero al frente. En esta primera fase se intervino en el castillo, consolidando y restaurando vanos, adarves y accesos. Es en esta intervención cuando se produce la reconstrucción de la portada, del acceso en recodo y del espacio rectangular de la entrada, perdido casi en su totalidad. En las imágenes de la entrada vemos el antes y el después: se puede apreciar cómo prácticamente había desaparecido la parte interior del acceso [Fig. 19] y como quedó después de esta intervención [Fig. 28, 29 y 30], a la que se destinaron 89 millones de pesetas. Los cambios son visibles en la mayoría de casos por los cambios de color en la piedra. Por su parte, en esta época, el Ayuntamiento de La Guardia intervino varios lienzos de muralla ante su colapso inminente: se reconstruyó parte de la muralla del lado Norte y se consolidaron, tanto los vanos como los adarves y lienzos de la cara Sudeste. También, las murallas se

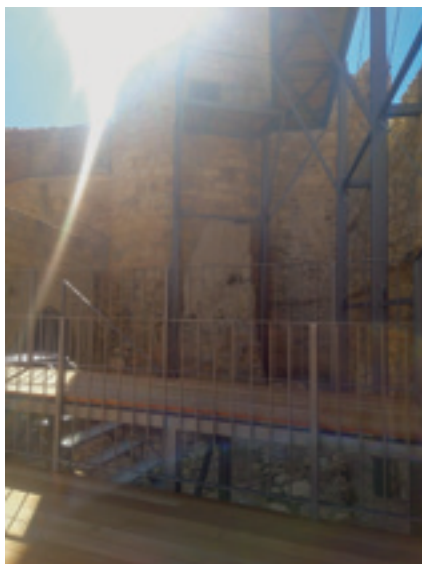
Figura 33: Pasarelas y plataformas de comunicación interior. Imagen propia

desmontables, sostenidas por pilares de acero, entre las torres del homenaje y circular, por un lado, y las torres cuadrada y rectangular, por otro. [Fig. 33] En el patio de armas se recuperaron los antiguos recorridos mediante escaleras metálicas y nuevos pavimentos a base de losas de piedra caliza. Al pavimento, en ciertos lugares, se le dieron las caídas necesarias para que desaguaran en el aljibe. El objetivo fue facilitar el acceso al recinto y sus partes para las visitas. En el aljibe de época cristiana se instaló un pavimento de canto rodado, dejándose el resto de la zona arqueológica sin pavimentar, para facilitar su interpretación, y también se terminó su cubierta, comenzada a construir en la época de las Escuelas Taller. [Fig. 37] Los restos arqueológicos hallados hasta el momento en esta zona se consolidaron y se dejaron a la vista, para evidenciar su lectura histórica<sup>86</sup>.

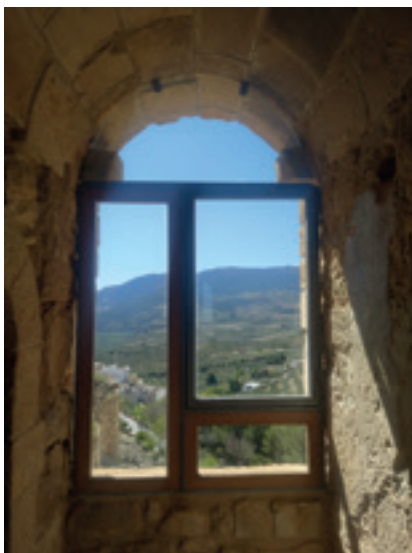
Figura 35: Detalle cerramiento.  
Imagen propia

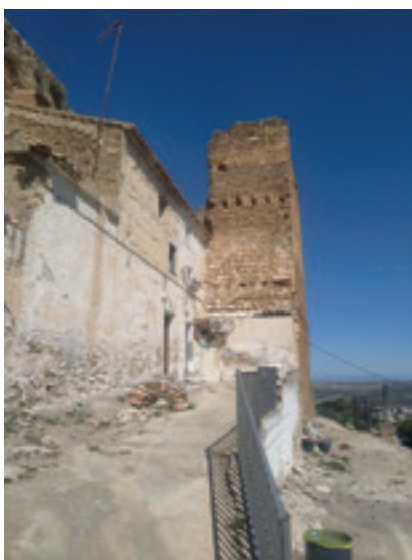
Figura 38: Construcciones anexas a las murallas. Imagen propia

En el recinto amurallado, por el momento, apenas se realizaron intervenciones. [Fig. 38] Se pretendió con ello que, en el futuro, sea parte integrante de la estructura urbana, del paisaje de la población, que sea un lugar para disfrute de sus habitantes. En el proyecto se incluyó la nivelación del terreno, la plantación de árboles y vegetación decorativa, la colocación de bancos y se dejarán a la vista los restos arqueológicos consolidados de las diferentes etapas por las que ha pasado el recinto en su historia. En la parte exterior se creó un acceso para vehículos y se consolidaron los muros,

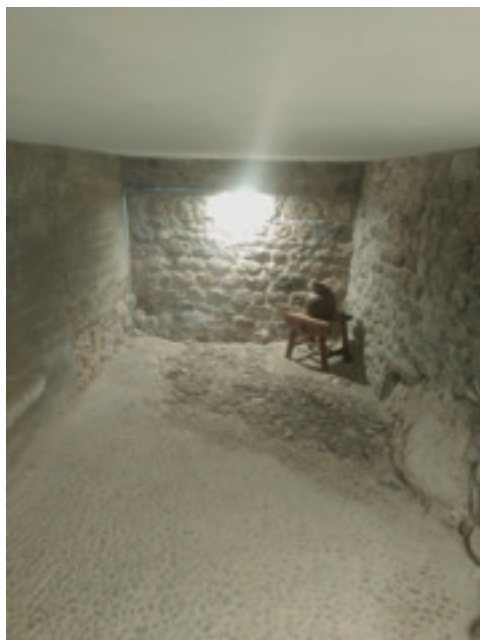
Figura 39: Detalle aljibe cristiano.  
Imagen propia

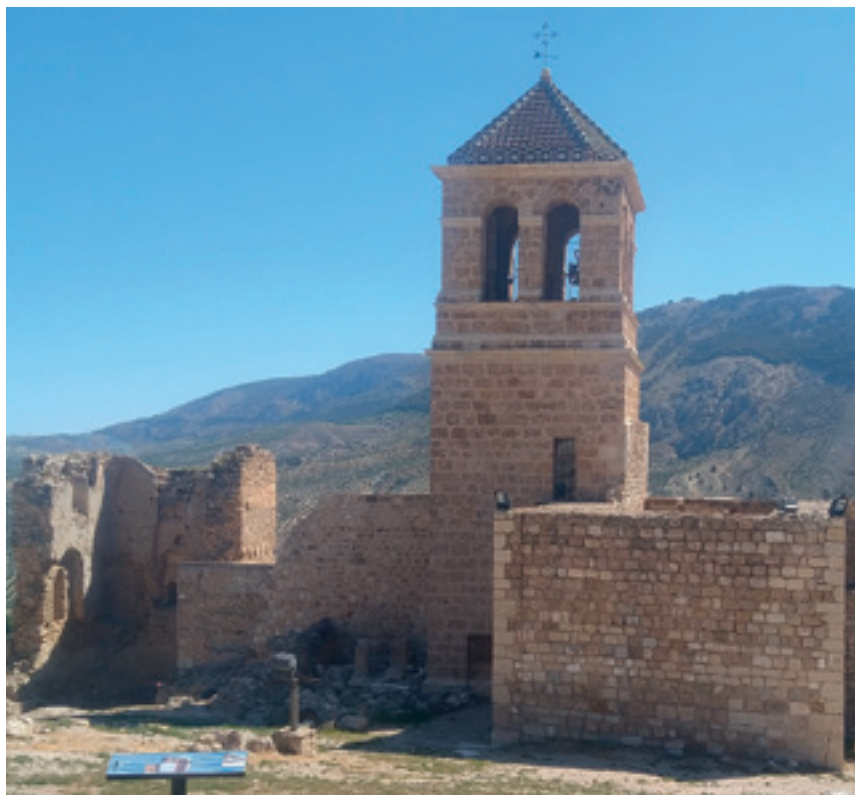
Figura 40: Torre campanario. Imagen propia

En la Iglesia de Santa María se consolidaron los restos arqueológicos, dejándolos a la vista y en la torre campanario, se efectuaron trabajos de consolidación, limpieza, y lo más llamativo: se restauró por completo la cubierta a cuatro aguas con tejas vidriadas, similares a las originales.<sup>88</sup> [Fig. 40]

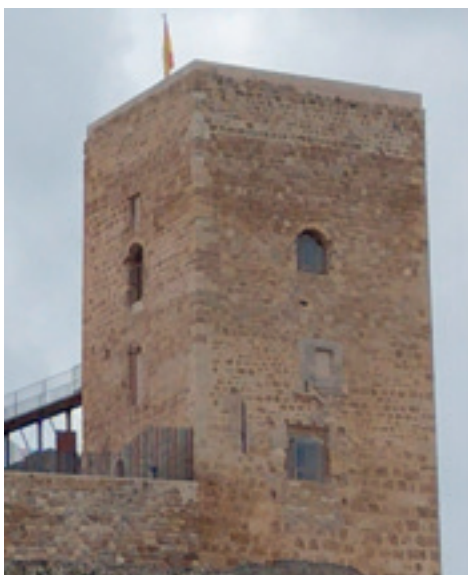
Figura 42: Torre del homenaje, vista exterior Norte. Imagen propia

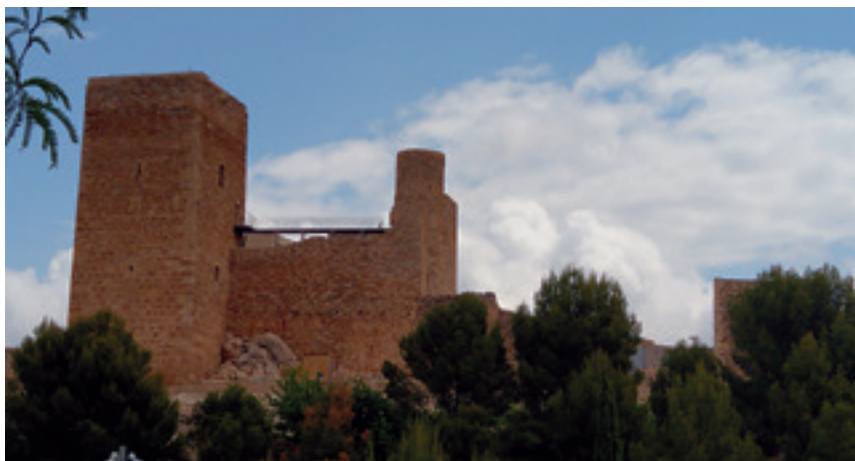
Figura 43: Vista actual del castillo, cara Oeste. Imagen propia

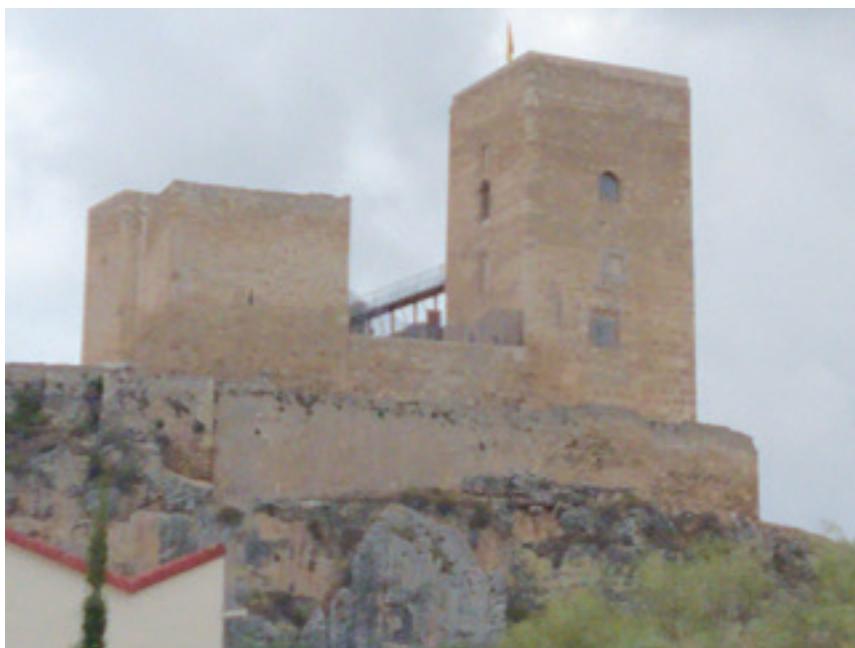
Figura 44: Vista actual del castillo, cara Norte. Imagen propia

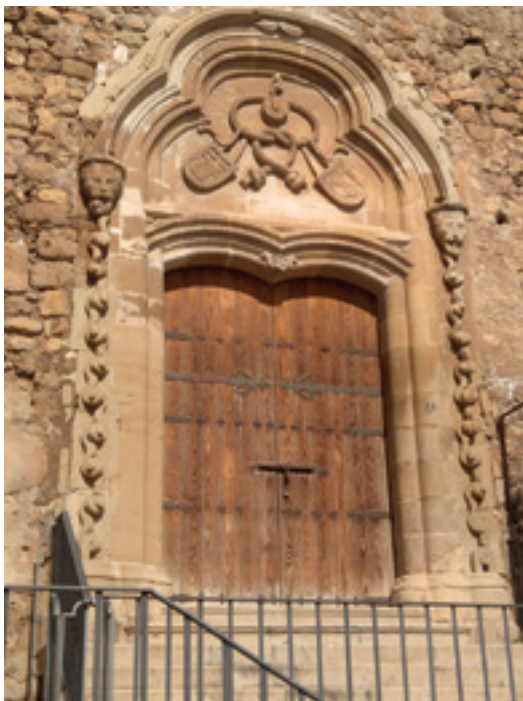
Figura 45: Vista actual de la portada gótica.  
Imagen propia
